PROYECTO FIN DE CARRERA

CASTILLEJO DE MONTEAGUDO

ANÁLISIS HISTÓRICO-CONSTRUCTIVO Y DE PATOLOGÍAS

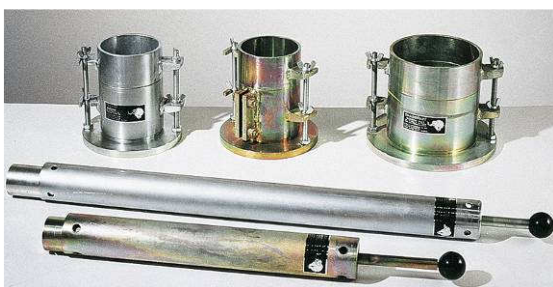
Moldes y pisones para el ensayo del Próctor¹⁶⁰.

Para elaborar el ensayo se precisan tres moldes metálicos de 1.000 cm³ de capacidad cada uno, con collar y base rígida. Cada molde se llena en tres tongadas, distribuidas en todo el molde, cada una apisonada con 26 golpes. La maza pesará 2,5 kg. y será dejada caer libremente desde una altura no menor a 305 mm. Tras la compactación de la última capa, se procederá al enrasado del molde.

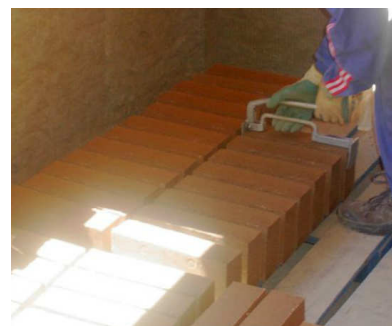
Fase de secado de bloques de tierra comprimida¹⁶³.

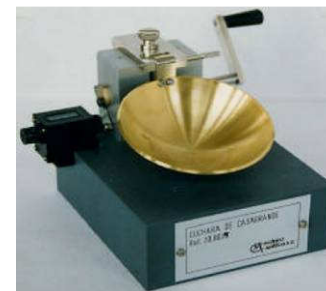
Cuchara de Casagrande, material para el ensayo de los límites de Atterberg¹⁶⁶.

Para la realización de estos ensayos se ensayan muestras de cilindros de 3 mm. de espesor, definiéndose tres límites¹⁶⁷:

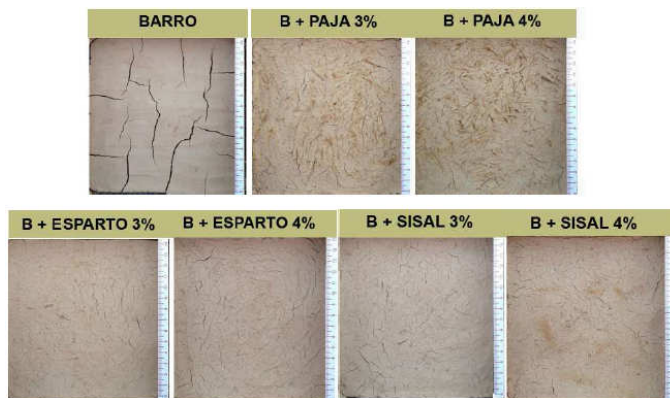
Para este ensayo se requieren probetas prismáticas de 4x4x16 cm., tres por mezcla y concentración. Sólo se necesita un calibre para la elaboración de este ensayo. Está regulado por la norma UNE 103-108, determinación de las características de retracción de un suelo. El procedimiento consiste en tomar las dimensiones generales de la probeta empleando el calibre y cuidando que en todas las probetas las medidas se tomen por la misma zona. Las probetas se realizaron con moldes metálicos por medio de la compactación manual y se dejaron secando al aire unas dos semanas aproximadamente¹⁷⁷.

Resultados del ensayo de retracción con varias muestras con diferentes componentes¹⁷⁶.

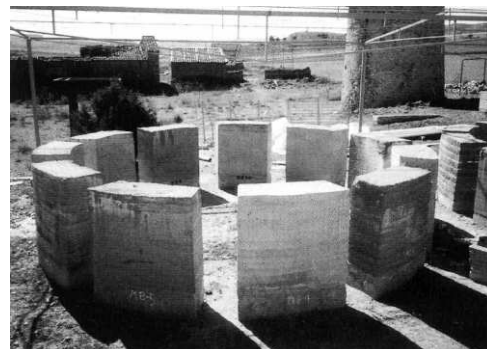
- Se coloca un aspersor en el centro del círculo formado por los muretes de tapia.
- Se proyecta el agua directamente sobre los muretes a una presión de 3.9 kg/cm^2 durante 1 hora.
- Se dejan secar los muretes durante 6 horas, aproximadamente.

Disposición de los once muretes en círculo para el ensayo de erosión hídrica en el centro de Navapalos¹⁷⁹.

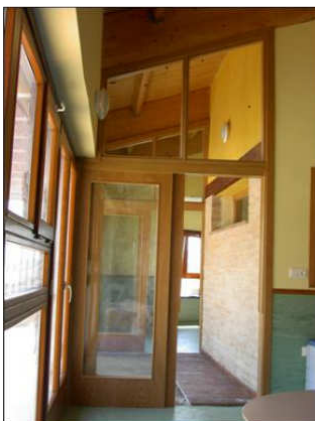
Invernadero y muro trombe¹⁸⁸.

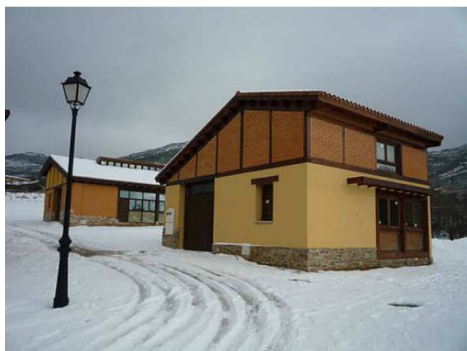
Nave bioclimática construida con bloques de tierra comprimidos¹⁹⁰.

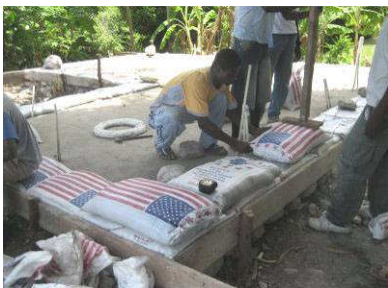
Colocación de los sacos llenos de tierra a modo de ladrillo¹⁹².

1. Elección del emplazamiento.
2. Ejecución de la cimentación con piedra o cemento.
3. Relleno de la base con rocas, grava y arena.
4. Colocación de sacos rellenos de tierra a modo de ladrillos.
5. Colocación de marcos para puertas y ventanas.
6. Ejecución de instalaciones.
7. Colocación de listones de madera acoplados con argamasa en la última hilada, para servir de soporte a la estructura de cubierta.
8. Ejecución de la cubierta.
9. Aplicación de revoco de consolidación.
10. Aplicación de revoco de terminación, liso o fratasado.

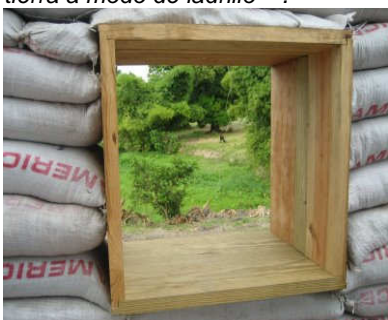
Colocación de marcos para puertas y ventanas.

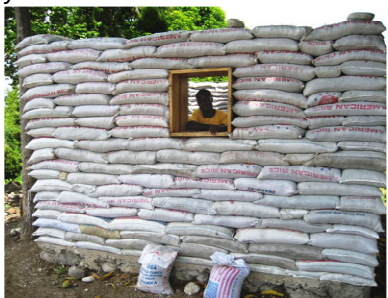
Ejecución de instalaciones.

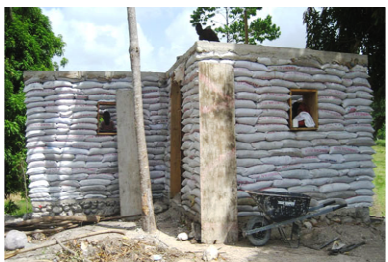
Colocación de listones de madera.

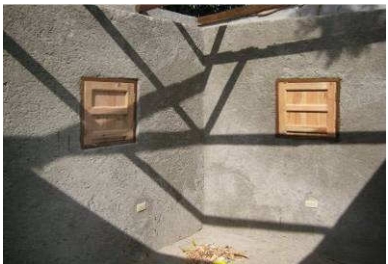
Aplicación de revoco de consolidación.

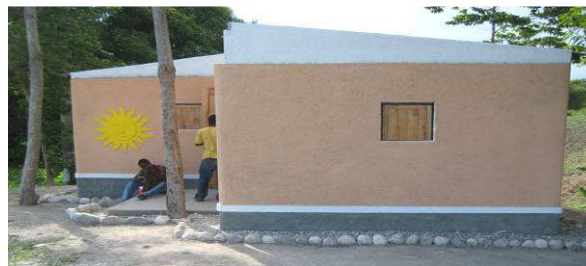
Aplicación de revoco de terminación, liso o fratasado.

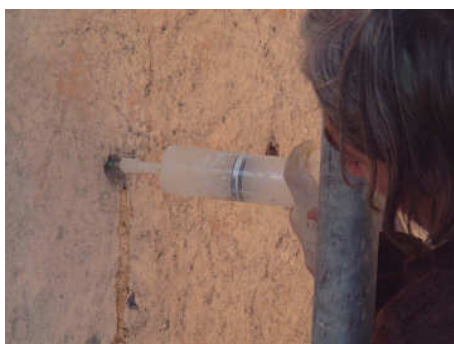
Consolidación de las tapias del Castillo de Sagunto²⁰².

Los mecánicos son aquellos en los que intervienen agentes externos. Dependiendo de las necesidades de intervención puede tratarse de elementos externos a la fábrica, como puntales, apeos o arriostramientos, o elementos que son introducidos en la fábrica, como llaves de ladrillo o entramados internos.

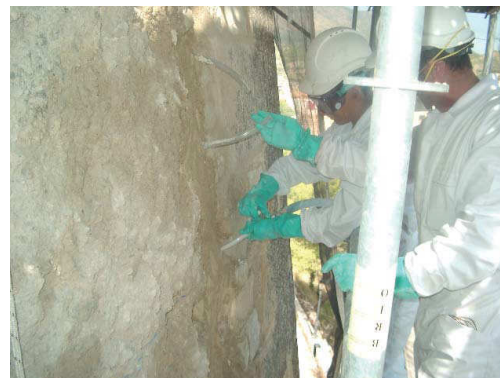
Introducción de lechada en el muro de la Torre Chacona de Caravaca de la Cruz²⁰⁶.

Una solución adecuada consiste en realizar, en una o varias líneas horizontales de cajones de tapial no consecutivas, una inyección de lechada de mortero bastardo, en la dosificación adecuada a cada tipología constructiva de la fábrica. Como referencia, puede considerarse una dosificación de 1/2/5 (cemento/cal/arena). Esta lechada se introduce a través de una serie de perforaciones en los cajones, con una inclinación de aproximadamente 20° y en una profundidad de 2/3 de la anchura del cajón²⁰⁵.

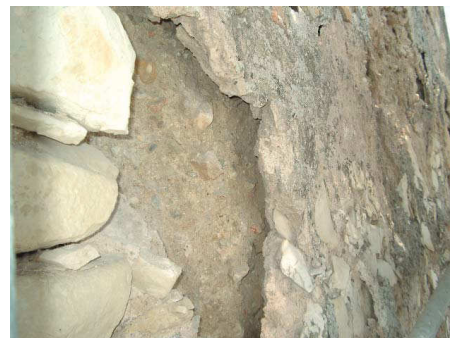
Desolidarización de la costra en la Torre Chacona de Caravaca de la Cruz, antes de su restauración.

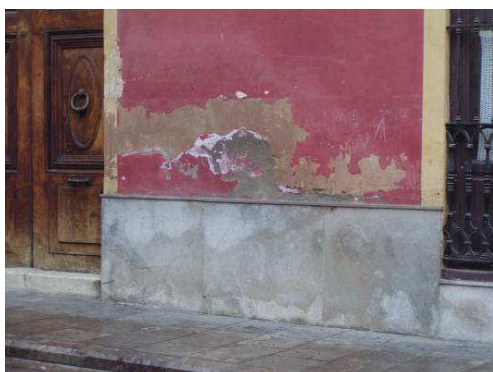
Desprendimientos del revestimiento en una fábrica de tapia a causa de la humedad²¹⁴.

Estas pequeñas erosiones y oquedades, como se ha comentado anteriormente, pueden ser restituidas con un material nuevo, siempre que éste sea similar y se consiga la trabazón con la fábrica. Las oquedades de pequeñas dimensiones deberán ser rellenadas con morteros de cal²¹³.

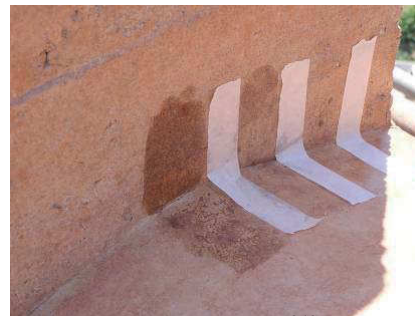
Pruebas de hidrofugantes²¹⁸.

A pesar de todo, teniendo la debida precaución que requieren las arquitecturas de tierra, y siempre utilizando tratamientos que puedan ser reversibles, parecen obtener buenos resultados las imprimaciones con siloxanos. También ha sido utilizado el acetato de polivinilo, que presenta buenas condiciones de adherencia, pero a largo plazo presenta inconvenientes en la transpiración del muro, dañando la fábrica, especialmente si existen sales higroscópicas. Por su parte, el silicato de etilo, para la consolidación e hidrofugación de los monumentos de tierra, resulta nefasto, causando la pérdida de espesor del muro en varios centímetros, además de ser prácticamente imposible su eliminación, dada su penetración en el muro²¹⁹.

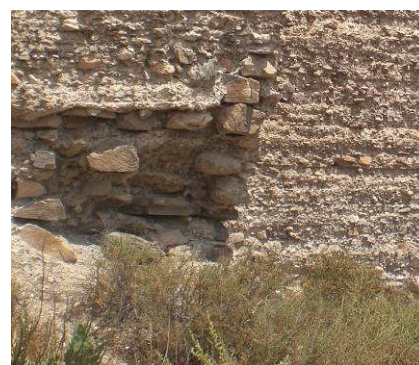
Zócalo de piedra de la cimentación, en la esquina Suroeste del recinto superior del Castillejo de Monteagudo.

Estos zócalos están hechos de mampuestos de tamaño medio-grande, y como medio de unión, la cal. Además, existe algún que otro ladrillo en estos zócalos, aunque no comprende un porcentaje a considerar en la fábrica.

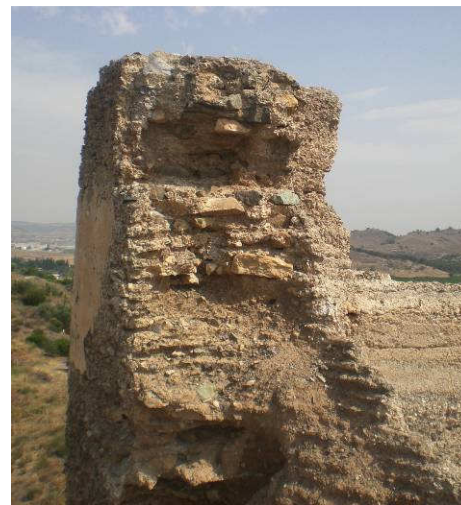
Extremo noreste del edificio, disposición de tongadas en el muro.

El sistema constructivo para la ejecución del muro sería la tapia. En este edificio en particular, consistiría en colocar en las caras del cajón unas hiladas a modo de muro de mampostería, de forma previa al vertido de la mezcla, que posteriormente será compactado. El interior del muro presenta una tapia hormigonada, claramente distinguida por sus tongadas, completamente horizontales, y con unos espesores que oscilan entre 10-15 cm. La composición de la tapia vendría dada por una mezcla dosificada de hormigón.

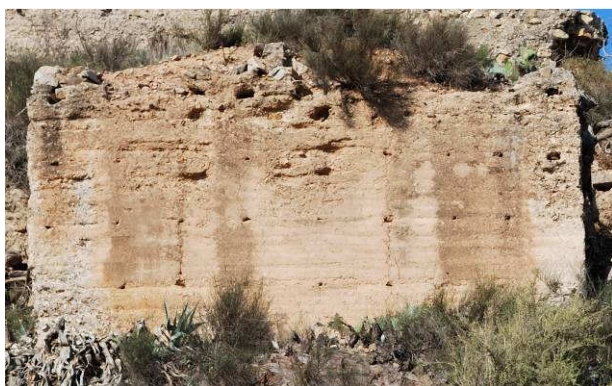
Oquedades de las agujas apreciables en un torreón de la muralla del recinto inferior del edificio.

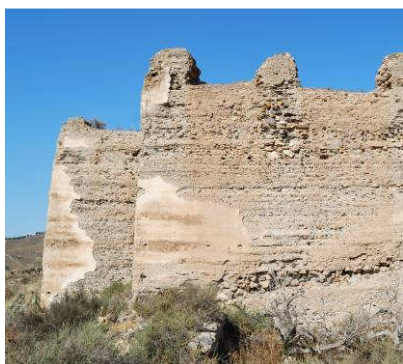
Restos de revestimientos en las esquinas Noroeste del recinto superior del palacio.

Durante la compactación del muro, la lechada de cal presente en la mezcla, junto con la arena, fluye por la parte más externa, generando un calicastro en su superficie. Este calicastro, puesto que no solo otorga una continuidad a la superficie del muro a modo de revestimiento, sino que además solidariza el mampuesto, dándole más rigidez al conjunto.

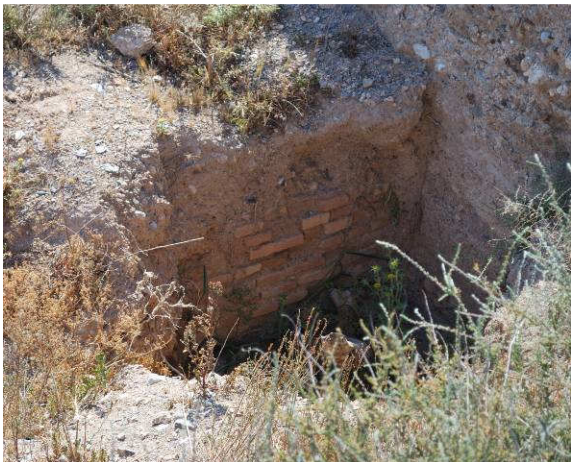
Restos de ladrillos en el extremo sur del edificio.

“Otros hay también de mampostería y casi todos los interiores que repartían la planta de la vivienda eran de poco espesor y de ladrillo, lo mismo que las jambas de las puertas, por lo que han desaparecido casi totalmente; algunas rozas en el hormigón conservan huellas de haberse hecho para intestar arcos y muros de este material; el ladrillo empleado es pequeño, de unos 22 x 11 x 4 centímetros [...].”

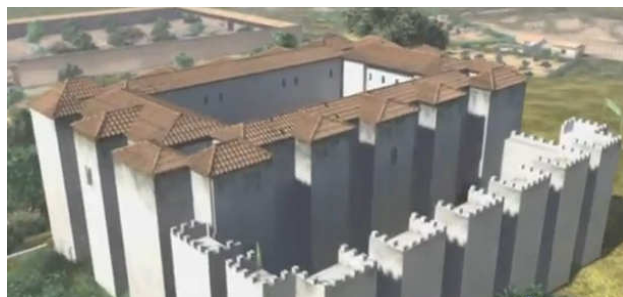
Vista aérea de la antemuralla propuesta con cotas de diferente altura entre torreones y lienzos²²³.

Las diversas hipótesis de expertos que se han estudiado a lo largo de este proyecto, determinan una diferencia de cota entre los torreones y los lienzos de la antemuralla en su parte superior. Así pues, tal y como parece distinguirse en la hipótesis de doña Ana Almagro, se propone un adarve perimetral a la misma cota, correspondiente a su vez a la cota referida a los paños, y una cota superior para los torreones, siendo esta diferencia de cota salvada por unos peldaños en el mismo acceso al torreón.

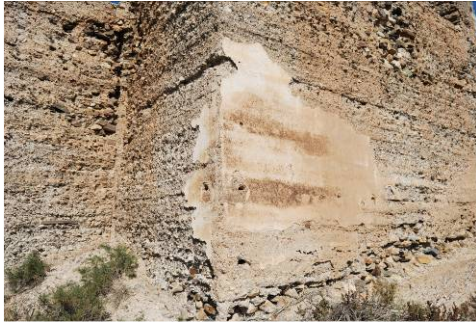
Restos de estuco hallados en una esquina saliente del torreón 5, lienzo Suroccidental del Castillejo.

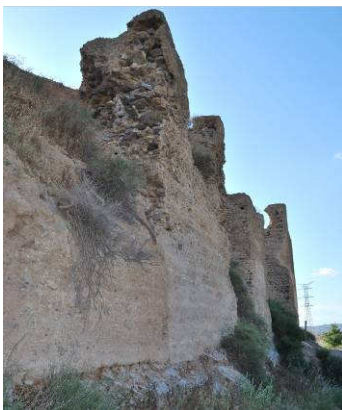
Muro Suroriental del Castillejo.

Como hemos visto al principio del subcapítulo, la tierra posee muy baja resistencia al desgaste, y en consecuencia, la tapia también. La meteorización está bastante presente en todas y cada una de las tapias del Castillejo, dado que sus muros están continuamente expuestos a la acción de los agentes atmosféricos. Estos desgastes han producido no solo la caída de revestimientos originales, sino abrasiones en las superficies, originando pequeñas hendiduras y oquedades. El efecto de la meteorización ha ido marcando con mayor claridad las diferentes tongadas de la tapia original, mostrando así la esencia constructiva del elemento.

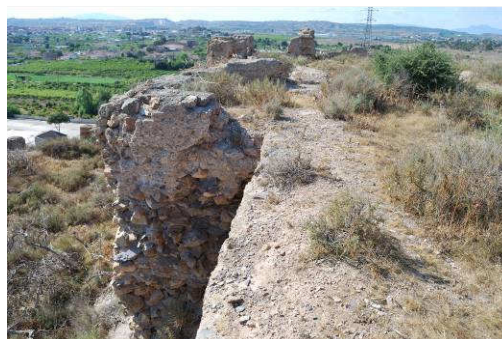
Las plantas se fijan a los materiales ejerciendo un empuje continuado de sus raíces, buscando un camino entre los huecos, las grietas o fisuras de los mismos. Las raíces actúan como cuñas entre las juntas causando importantes disgregaciones en el material. Como es lógico, la lesión va en función de la planta, siendo los árboles las plantas que afectan en mayor medida.

Crecimiento de maleza en la superficie de los muros e interiores del edificio.

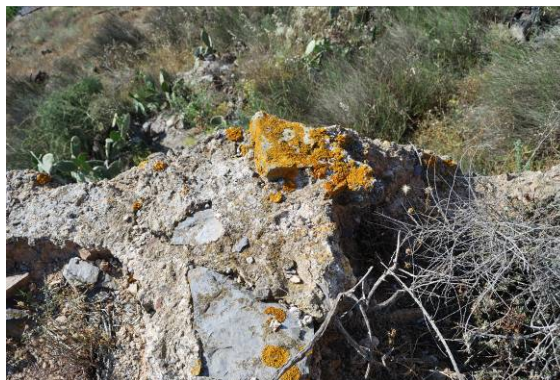
En el Castillejo la presencia de biodeterioro es común en prácticamente todas las tapias, puesto que no posee elemento de cubrición que lo proteja o prevenga de la acumulación de humedad. Sobre todo podemos verlo en las repisas de las tapias, en las que por su horizontalidad, el agua puede mantenerse durante un tiempo. También hay que destacar la presencia de costra negra en ciertas zonas de las tapias.

Presencia de biodeterioro en la superficie del muro.

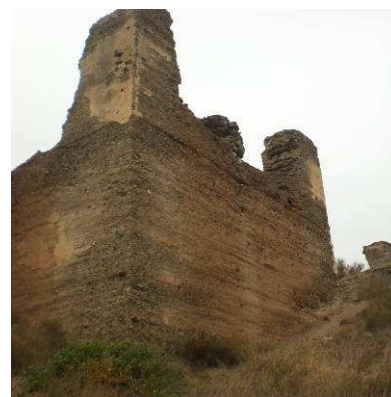
En el edificio del Castillejo se puede apreciar esta patología en todos y cada uno de los paramentos. En este caso, el agua suele arrastrar la propia tierra de las tapias, lo que genera unas manchas superficiales en los muros bastante rojizas, pudiendo llegar a confundirse con manchas de tinción.

Efectos de escorrentías de lluvia en el torreón 8.

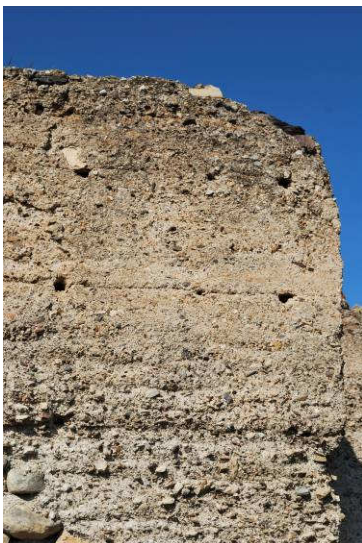
Los ácidos provenientes de la contaminación atmosférica (lluvia ácida), especialmente los ácidos sulfúricos (H_2SO_4) (que en su mayoría se forman al combinarse el agua de lluvia con el azufre atmosférico, producto de la actividad humana), corroen los materiales expuestos a las lluvias, transformando el carbonato cálcico, (de haberlo) que actúa como cementante, en sulfato cálcico, el cual es soluble en agua.

Oscurcimiento de la coronación del muro por suciedad depositada.

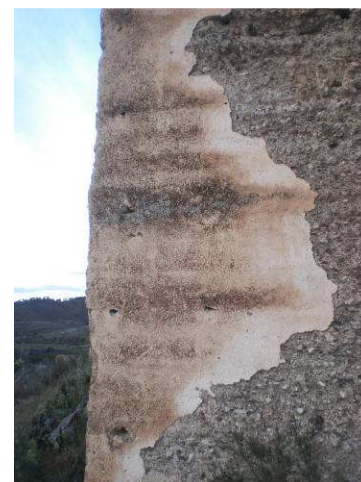
Es evidente, que todas las patologías hasta ahora descritas influyen en esta degradación de los revestimientos, las humedades, las escorrentías, la contaminación ambiental, la presencia de biodeterioros... Todos ellos están jugando un papel determinante en el deterioro progresivo de estos revestimientos.

Restos de revestimiento original degradado, torreón 6.

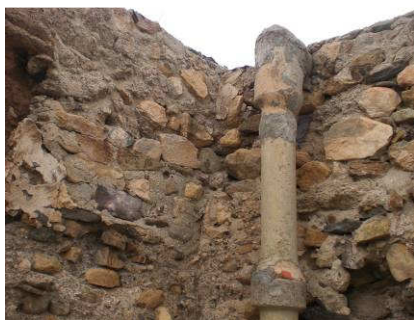
Tubería de fibrocemento para la balsa de riego en uno de los muros.

De todos los seres vivos, el hombre es el agente que más perjudica la conservación de los edificios.

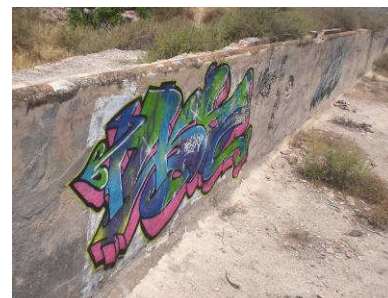
Además son innumerables los actos vandálicos que la gente propicia sobre los inmuebles. Así, podemos encontrar graffitis o pintadas vandálicas en muchas fachadas de los edificios. Estas pintadas afectan gravemente a los materiales de construcción, además de variar la concepción estética del inmueble. La eliminación de estas pintadas suele ser compleja y costosa. En nuestro caso, los graffitis hallados no revisten importancia, pues se hallan en los paramentos de la balsa, elemento que sí destruyó parte del edificio. Cabe señalar que los muros del edificio no presentan daños, tales como los graffitis, pintadas o grabados de nombres, por acciones vandálicas.

Graffitis en los muros internos de la balsa de regadío del Castillejo.

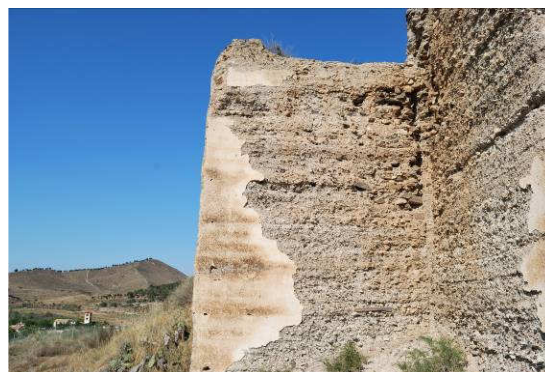
Detalle 1

Título	Humedades 2	RMSO-T5T6HUM-02
Localización	Recinto S. Muro Suroeste Torreón 5-6.

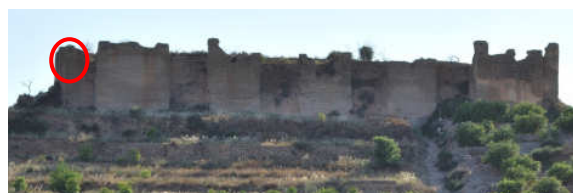
Vista general

Título	Filtraciones	RMNE-T14FIL-01
Localización	Recinto S. Muro Noreste Torreón 14

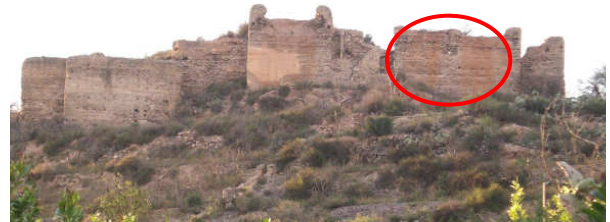
Vista general

Título	Escorrentías	RMSE-T14ESC-01
Localización	Recinto S. Muro Sureste Torreón 14.

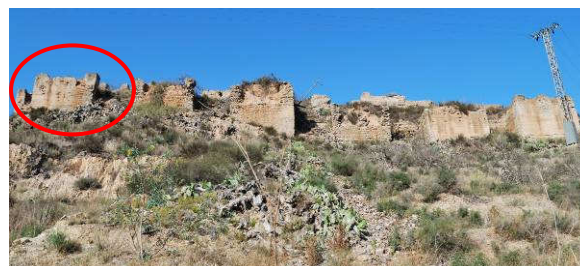
Vista general

Título	Escorrentías 2	AMSO-T7ESC-02
Localización	Antemuralla M. Suroeste Torreón 7.

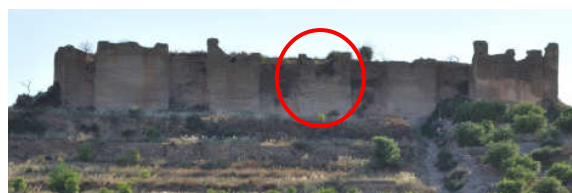
Vista general

Título	Meteorización	RMNO-T11MET-01
Localización	Recinto S. Muro Noreste Torreón 11.

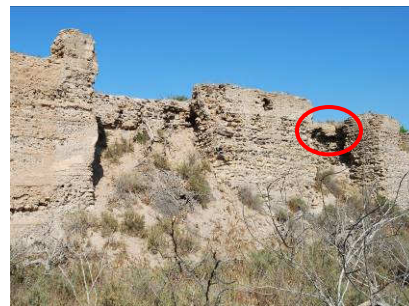
Vista general

Título	Meteorización 2	RMSO-T3T4MET-02
Localización	Recinto S. Muro Suroeste Cortina T3-T4.

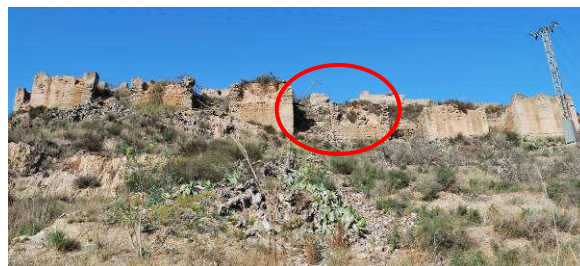
Vista general

Título	Meteorización 3	AMSO-T4MET-03
Localización	Antemuralla Muro Suroeste Torreón 4.

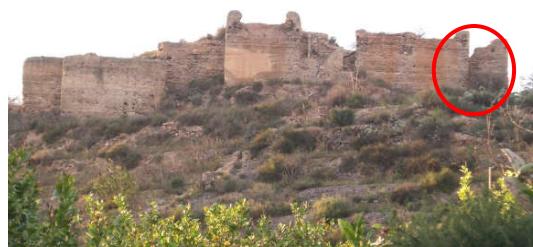
Vista general

Título	Grietas	RMSE-T13GR-01
Localización	Recinto S. Muro Sureste Torreón 13

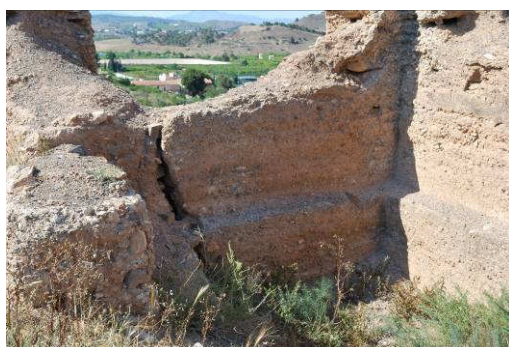
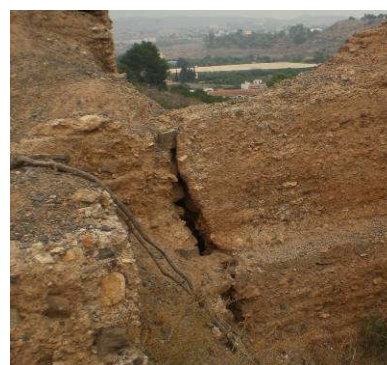
Título	Grietas 2	RMNE-T9GR-02
Localización	Recinto S. Muro Noreste Torreón 9.

Como hemos comentado, las grietas son una patología ciertamente habitual en las construcciones de tapia. Las grietas que se producen en este tipo de fábricas, generalmente no resultan tan alarmantes como parecen.

En el caso que vamos a atender a continuación, la grieta se ha originado en otro ángulo entrante entre los torreones 8 y 9 del recinto superior. Ésta ha roto el espesor completo del muro, pudiéndose apreciar tanto por el interior como por el exterior. A pesar de que aparentemente, se pudiera deber a un asentamiento, descenso del torreón, debe llevarse a cabo un seguimiento y estudio pormenorizado de la patología. Así pues, una vez que analizamos el paño se ha podido ver que se producen grietas verticales los ángulos entrantes de los extremos del muro Noreste, por lo que deducimos que pudo haberse producido un cedimiento de este lateral posiblemente causado por la desestabilización del firme donde apoyaba.

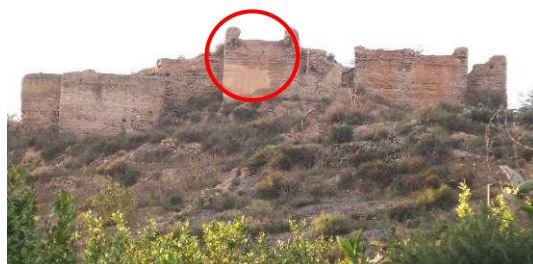
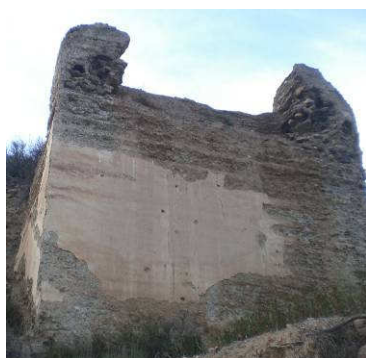
Título	Suciedad	RMSE-T15SUC-01
Localización	Recinto S. Muro Sureste Torreón 15.

En estas imágenes podemos observar un oscurecimiento del revestimiento que aún queda adherido al muro. Esta suciedad está presente en todos y cada uno de los componentes del edificio, puesto que está sometido a una exposición continua de todos los agentes atmosféricos, así como al polvo o partículas de arrastre que manchan las superficies produciendo una degradación, especialmente en los revestimientos.

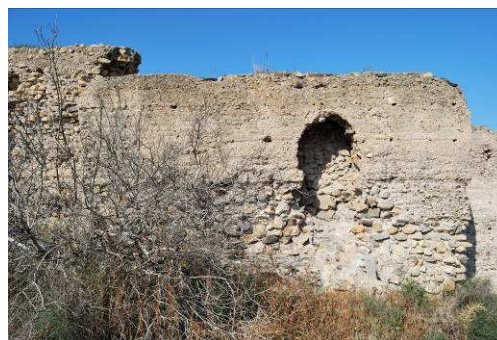
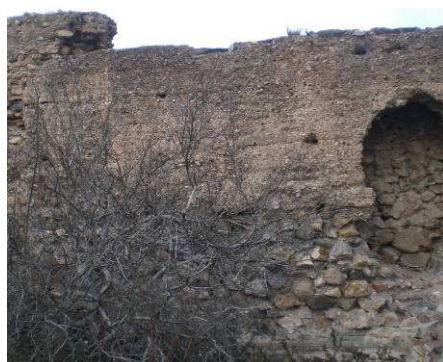
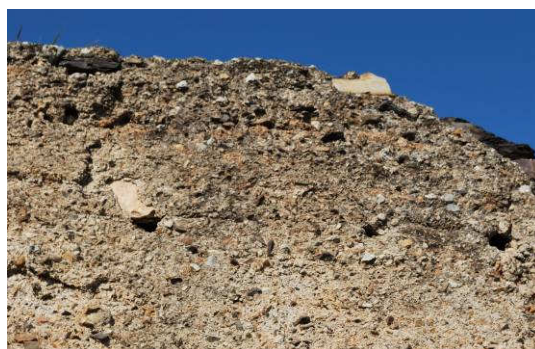
Título	Suciedad 2	RMSO-T1SUC-02
Localización	Recinto S. Muro Suroeste Torreón 1.

En las siguientes fotografías se puede ver el ennegrecimiento que se está produciendo en la parte superior del muro del Torreón 1. Este ennegrecimiento es la suciedad ambiental que se ha depositado en la superficie, manchándola y degradándola.

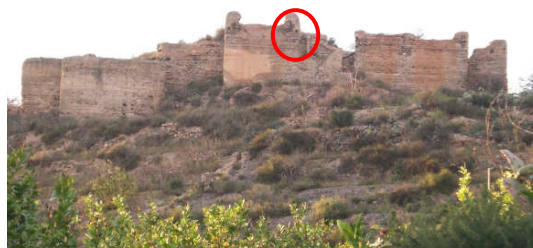
Vista general

Título	Biodeterioro	RMSE-T15BIO-01
Localización	Recinto S. Muro Sureste Torreón 15.

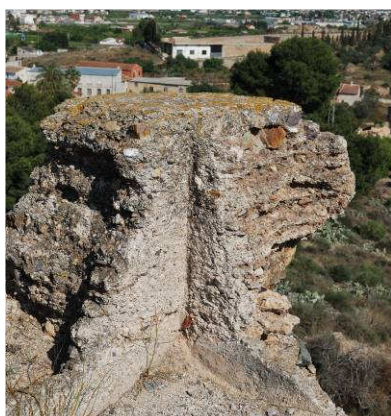
Como se muestra en las fotografías, podemos hallar la presencia de biodeterioro en las superficies de los muros en forma de líquenes. En este caso, los líquenes, de tono tostado, están apareciendo en la superficie de la esquina superior oriental del torreón ya citado, aunque es común encontrarlos en casi todas las superficies de los muros.

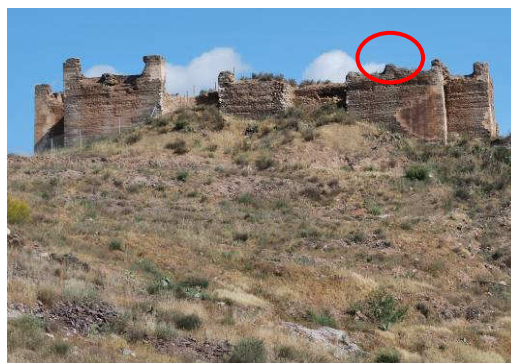
Vista general

Título	Biodeterioro 2	RMNO-T6BIO-02
Localización	Recinto S. Muro Noroeste Torreón 6.

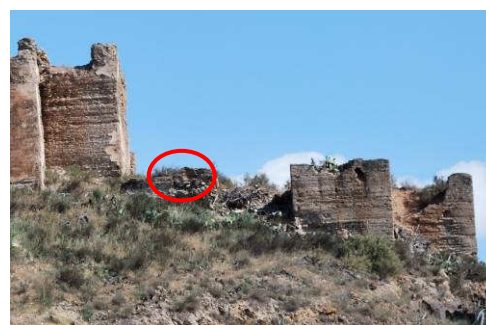
Vista general

Título	Biodeterioro 3	AMNO-T9BIO-03
Localización	Antemuralla Muro Noroeste Torreón 9.

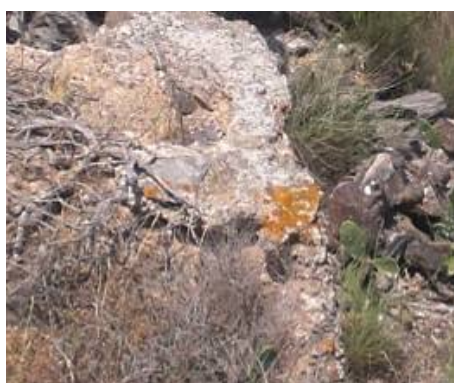
Como vemos, la patología del biodeterioro es bastante común en el Castillejo, tanto en el recinto superior del edificio como en la antemuralla. En este caso podemos ver la floración de líquenes en la superficie de un torreón de la antemuralla, el torreón más Oriental del flanco Noroccidental.

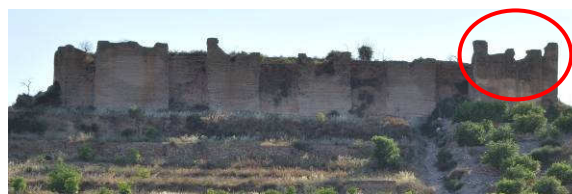
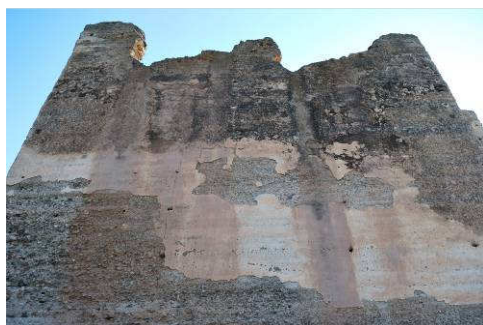
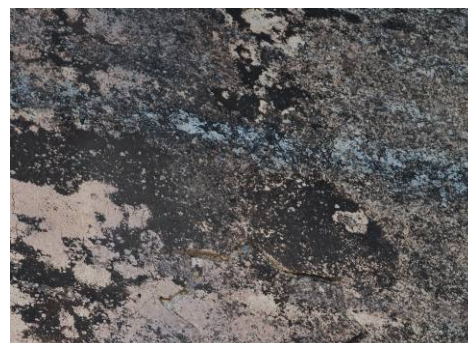
Título	Costra negra	RMNE-T9CN-01
Localización	Recinto S. Muro Noreste Torreón 9.

Como hemos visto anteriormente, la costra negra se genera a partir de un biodeterioro más la presencia de contaminación ambiental. Para ello, en primer lugar se deben dar unas condiciones de humedad y soleamiento para que el biodeterioro pueda proliferar.

En este caso, encontramos la costra negra en el torreón 9 del recinto superior, sobre la superficie de un importante resto de revestimiento original. Se puede ver el importante deterioro que está desarrollando la patología sobre la superficie, llegando en algún punto a disgregar el material. Además de que sea importante la conservación del estuco por su originalidad, en este caso, lo es aún más, puesto que se pueden detectar unos grabados originales en este paño, grabados de dos estrellas de ocho puntas sobre el estuco (parte inferior del *Detalle 2*).

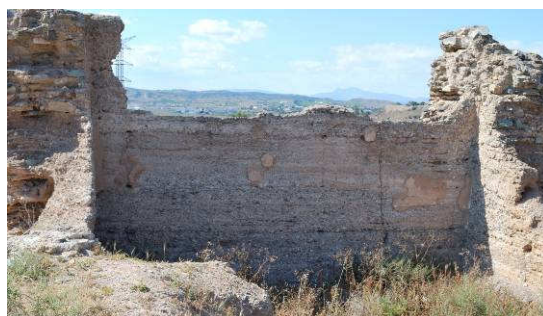
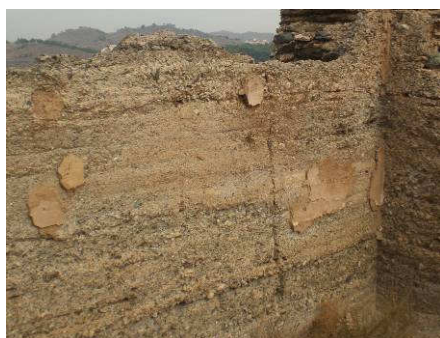
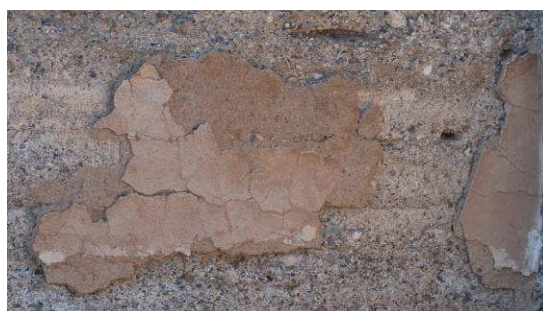
Título	Revestimientos	RINO-T8REV-01
Localización	Recinto S. Interior Noroeste Torreón 8.

Resulta importante la conservación de los restos de revestimientos que aún quedan adheridos a los muros del edificio, aunque sea en reducidas cantidades. Como se puede distinguir en estas imágenes, el estado de deterioro de los revestimientos es muy avanzado, por lo que si no se actúa adecuadamente y con prontitud, estos estucos se perderán.

Se puede apreciar una fisuración de la primera capa de estuco, bastante palpable, puesto que da una apariencia de papel agrietado sobre el enfoscado. Estos restos, aún conservan estas dos capas de revestimiento, el revoco previo y el estuco, aunque bastante deteriorados. Las principales causas de esta patología, como hemos visto, son las contracciones y dilataciones del material; efectos que producen los agentes atmosféricos a los que está continuamente expuesto el edificio. Estas fotografías corresponden al interior del torreón 8 del extremo Noroccidental del edificio.

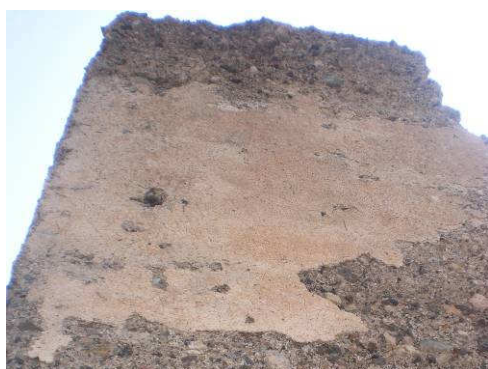
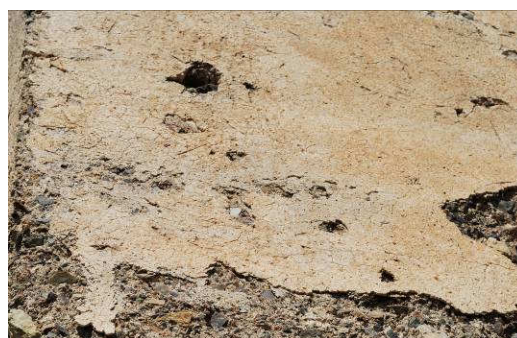
El paso del tiempo y el abandono del edificio, resulta tan perjudicial para el edificio como para sus materiales. En estas fotografías podemos apreciar la importante degradación de una pequeña parte de revestimiento que aún queda adherida en uno de los muros del extremo norte del edificio.

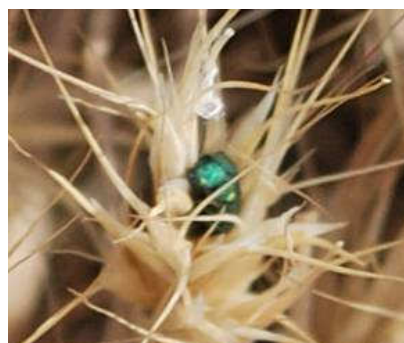
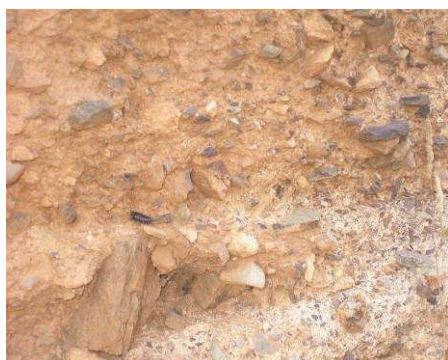
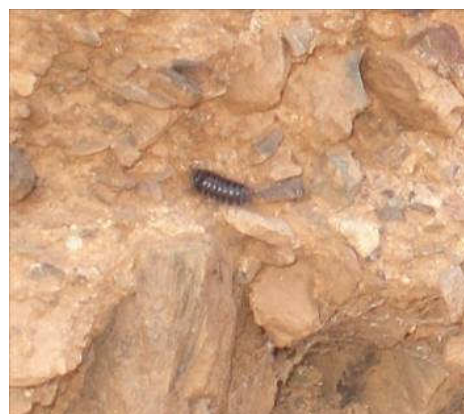
Título	Seres Vivos	E&E-SV-01
Localización	Edificio y entorno.

Tal y como se ha explicado anteriormente, la presencia de seres vivos en este edificio es habitual, debido al estado de abandono que tiene. Ciertos animalejos, pueden ocasionar graves daños al edificio, como los conejos, que pueden llegar a utilizar los muros como madrigueras, o las aves, que no solo generan deterioros por sus deposiciones, sino que además aprovechan las oquedades en los muros para refugiarse.

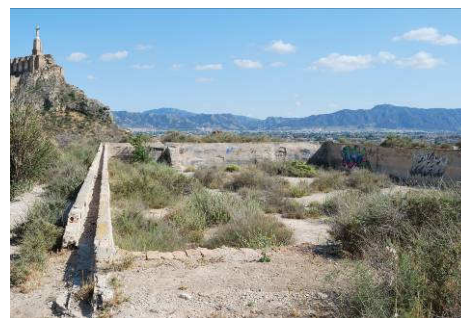
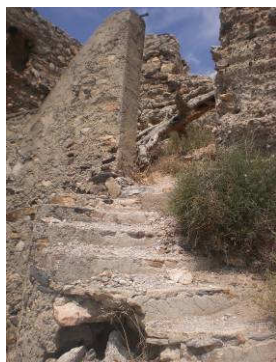
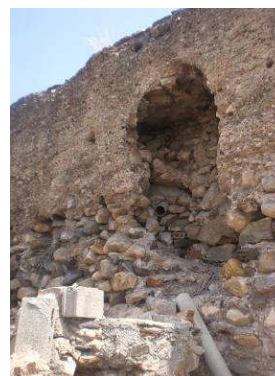
Título	Intervención del Hombre	E-IH-01
Localización	Edificio

Después de todo, no cabe duda, que el agente que más deteriora y perjudica a la conservación del edificio es el hombre. El desconocimiento ha provocado la destrucción de gran parte de nuestro patrimonio cultural.

En las fotografías que se muestran en esta ficha, podemos ver cómo se ha arrasado el monumento, en el *Detalle 1*, la construcción de una balsa de regadío en el interior del edificio acabó con numerosos restos. Pero además se produjeron muchos daños a los muros del edificio para procurar un mejor acceso, como es el caso del *Detalle 2*, o las instalaciones para el riego de los árboles, como en el *Detalle 3*, donde se aprecia la salida de un tubo de evacuación. Esto se debe no sólo al desconocimiento de la propiedad, o de las personas que puedan visitarlo, sino a la despreocupación por parte de la Dirección General de Bienes Culturales. Además, la no intervención en el mismo, puede producir nuevas agresiones al monumento por parte de los propietarios o de los visitantes.

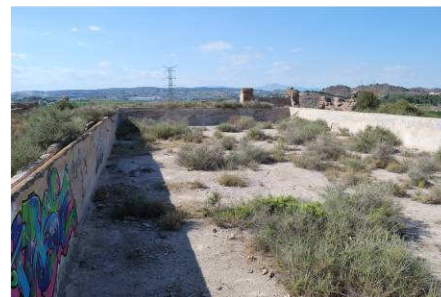
Este artículo podría haber procurado la conservación de los restos del Castillejo, protegiendo el edificio de los mismos propietarios. En los años 40, el propietario particular de este terreno y del monumento, construyó en el interior de lo que fueran los restos hallados en la excavación años atrás, una balsa de regadío, y plantó en sus terrazas y terrenos colindantes cítricos, destruyendo las investigaciones y posibles restauraciones que se hubieran podido llevar a cabo.

Balsa de riego en estado de abandono en el Castillejo de Monteagudo.

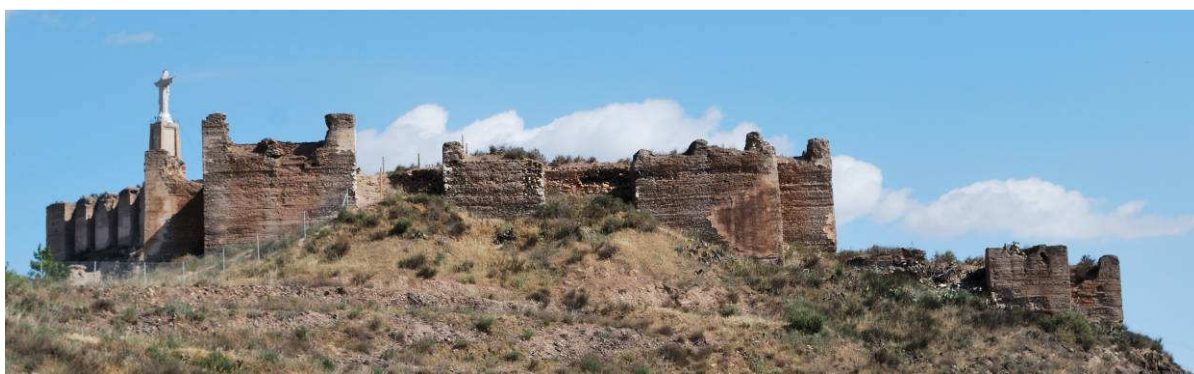
Alzado Noroeste del Castillejo con el Castillo de Monteagudo al fondo.

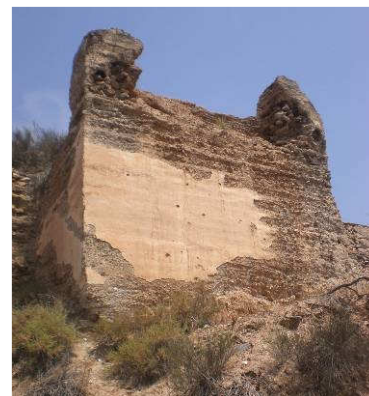
Torreón central del muro
Suroccidental del Castillejo.

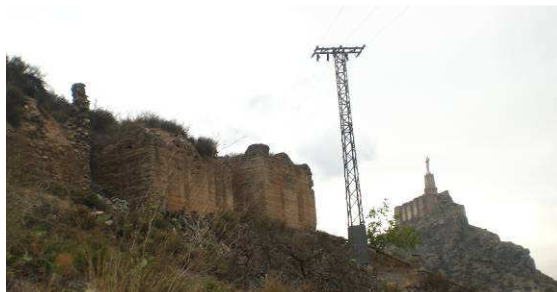
Torre eléctrica situada frente a la antemuralla del extremo Suroccidental.

En el caso del Castillejo, como bien hemos comentado anteriormente, existe una torre eléctrica en su extremo Suroccidental, que afecta de manera importante la contemplación del mismo. Finalmente, cualquier actuación en edificios que se hallen en el entorno protegido del B.I.C. y que afecten directamente al mismo, precisarán previa autorización por parte de la Dirección General de Bienes Culturales.

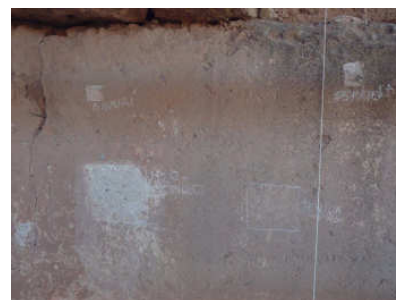
Ensayos de limpieza sobre muro de tapia, Castillo de Sagunto³¹.

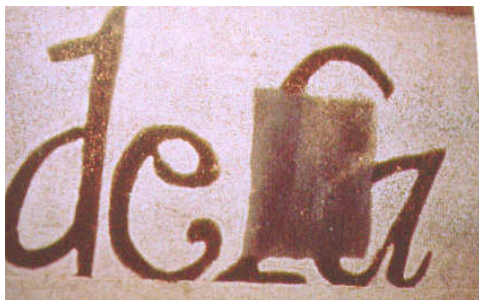
Cata de limpieza, testigo del estado inicial³².

- Por su importancia dentro del proceso de intervención, la limpieza deberá ser realizada por restauradores especializados.
- Se dejará un testigo del estado inicial de las superficies, en un lugar discreto de la obra hasta el final de la intervención con objeto de que sirva de referencia temporal.
- En la memoria final de la intervención se localizarán gráficamente las limpiezas ejecutadas y se describirán los sistemas y métodos empleados durante la limpieza.

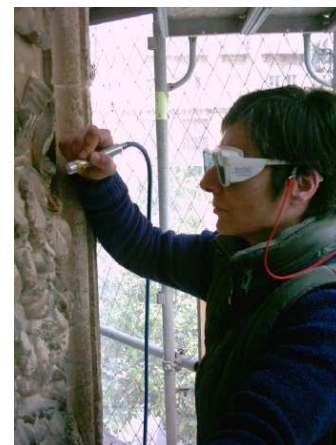
Limpieza de superficies específicas con láser³⁴.

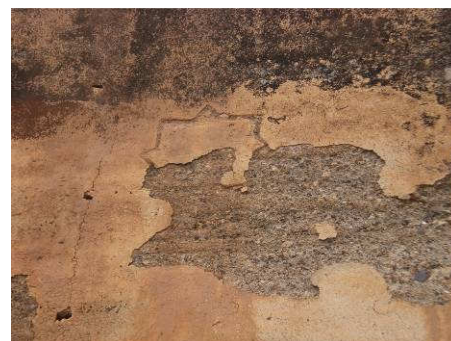
Estucos y grabado original del Castillejo, en el torreón 9.

En el caso de los revestimientos habrá que considerar su adhesión al paramento. Para consolidar los estucos originales se aplicará en sus aberturas PLM muy fluido, de la marca CTS, mediante inyección para solidarizar el estuco al muro de tapia. Una vez hecho esto, lo más adecuado para los revestimientos, especialmente aquel paño que conserva los grabados originales del edificio, será conveniente aplicar una limpieza por láser, puesto que los restos a conservar así lo requieren.

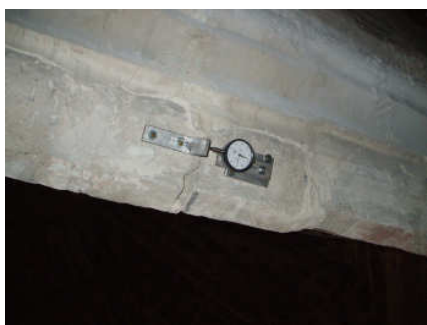
Testigo extensiométrico³⁶.

Antes de intervenir en las grietas deberemos haberlas estudiado. En este estudio determinaremos las causas que originaron la grieta y si su movimiento ha cesado o no. En primer lugar deberemos estabilizar el movimiento, y siempre, antes de proceder a la reparación de las mismas, deberemos haber solucionado la causa que la originó, ya que de no ser así, volverían a formarse grietas en otro punto. Para ello se realizará un inventario y control de daños mediante visitas e inspecciones periódicas, donde analizaremos la forma, longitud y profundidad de las grietas, basándonos en el uso de testigos que nos indiquen si siguen en movimiento. Para ello, utilizaremos testigos extensiométricos que nos muestren el movimiento de las grietas, su desplazamiento horizontal y vertical, de modo que podamos conocer el desplazamiento real que se está produciendo en el muro.

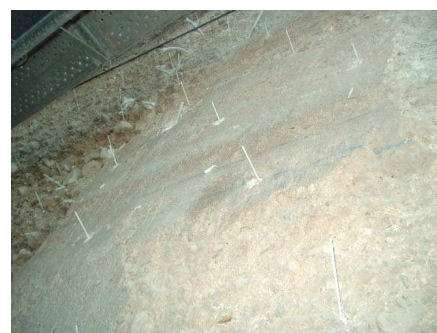
Disposición de los berengenos o cánulas de pvc en la Torre Chacona, Caravaca de la Cruz³⁷.

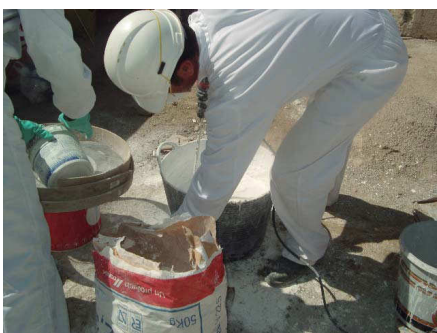
Operarios preparando la lechada de cal⁴⁰.

5. Inyección de la lechada. La lechada de cal, con una dosificación de 1:3:1 de material consolidante (cal, agua, resina vinílica). La inyección se realizará a baja presión y con una lechada muy fluida. La inyección comenzará por la cánula más inferior, de modo que se vayan saturando los huecos hasta rebosar por la superior, tras lo cual se cerrará para que la lechada prosiga su ascensión hasta la siguiente. Será necesario tener un control de la cantidad de lechada inyectada, para evitar posibles fugas. La inyección no comenzará hasta que el sellado superficial no esté completamente seco.

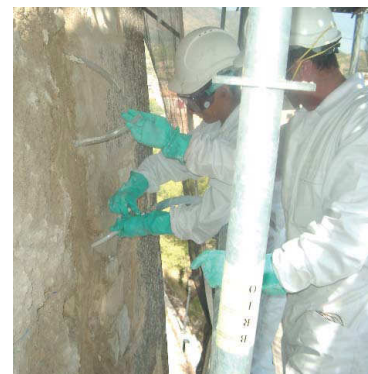
Operarios inyectando lechada totalmente protegidos⁴¹.

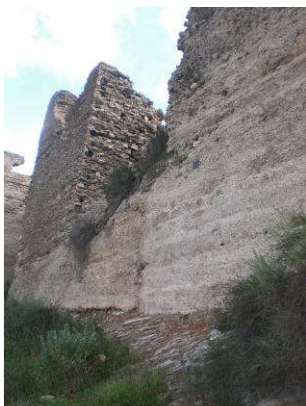
Apoyo sobre la roca de cimentación de los torreones del extremo Noreste del Castillejo.

En el caso del Castillejo de Monteagudo, al hallarse en la cima de una colina, y asentado sobre roca, apenas se observan patologías derivadas a la humedad por capilaridad. Estas pequeñas patologías se prevé que puedan eliminarse con la hidrofugación de los muros. Sin embargo, en el caso de que se hallaran fuertes humedades derivadas de la succión capilar se procederá a colocar higróconvectores en el edificio. El higróconvector se introduce en los muros con una pendiente concreta, y rodeado de un mortero especial muy poroso. El aire contenido en el interior del mismo, al entrar en contacto con la humedad, cede calor para su evaporación. Al enfriarse aumenta su densidad y peso, por lo que resbala sobre la pendiente, saliendo hacia el exterior por su parte inferior, produciéndose una depresión en el interior que solicita aire renovado, que entra por la parte superior del higróconvector. Por tanto, la humedad en forma de vapor retorna a la atmósfera.

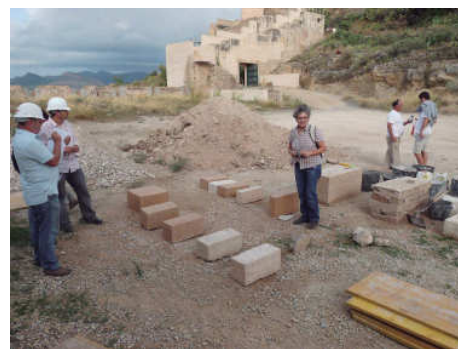
Pruebas y ensayos de dosificación de la nueva tapia, Castillo de Sagunto⁴².

En cuanto a la dosificación de la nueva tapia no existe una composición estipulada, al igual que cada tapia tiene una composición y granulometría diferente, la dosificación del nuevo material dependerá de cada una de ellas.

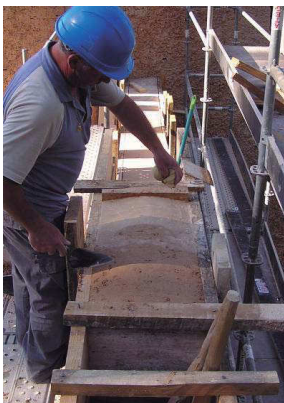
Terminación curva del remate superior del cajón de coronación del muro, Castillo de Xàtiva⁴⁴.

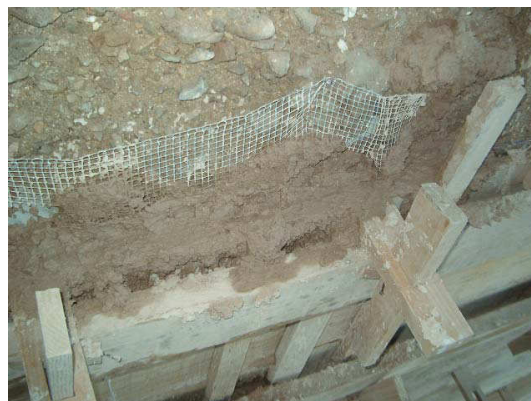
Empleo de malla de fibra de vidrio para mejorar la adherencia del revestimiento, Torre Chacona⁴⁵.

Para asegurar la adherencia entre la fábrica antigua y el nuevo material, se recomienda emplear llaves entre ellas. Estas llaves pueden ser de madera protegida con tratamientos antihumedad, con varillas de fibra de vidrio o, como en este caso, con mampuestos. Estas piezas deberán penetrar en la tapia existente, quedando en su cara exterior como mínimo a 4 cm. de la superficie final del paramento. Además para mejorar esta adherencia se recomienda entomizar la madera, como en la construcción tradicional de entramados, o envolverla en una venda de polipropileno. La utilización de mallas de fibra de vidrio o polietileno mejora la adherencia con el cajón original, pero no resuelve definitivamente el problema⁴⁶.

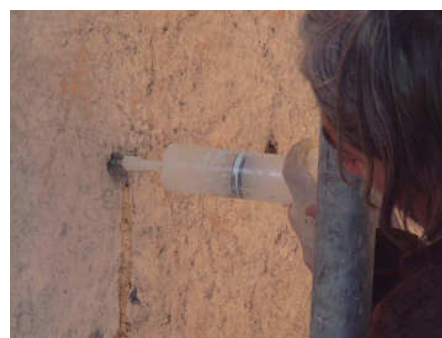
Inyección del consolidante al muro de tapia⁴⁹.

Para la consolidación de la fábrica de tapia suelen emplearse lechadas muy aguadas de cal o la utilización de consolidantes organosilícicos como el silicato de etilo, bastante más habituales y con mejores resultados. En muchas ocasiones la consolidación no resulta muy beneficiosa para la fábrica, debido a la poca penetración del consolidante, que acaba formando una costra superficial, un poco más dura que el soporte existente.

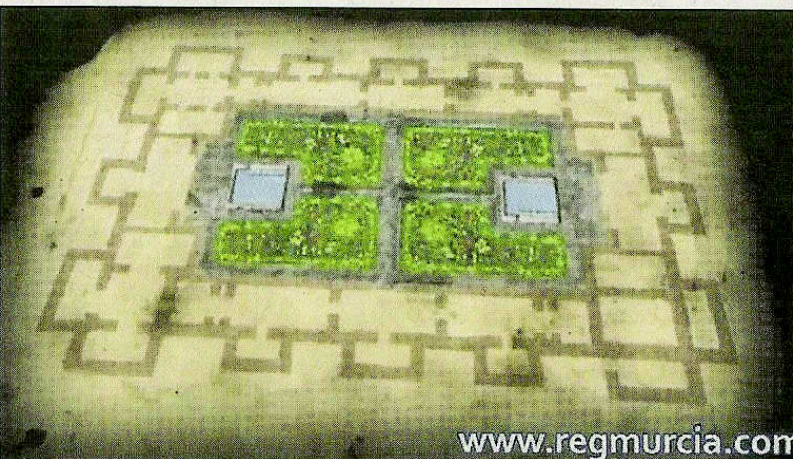
Planta que ocupaba la edificación. L. O.

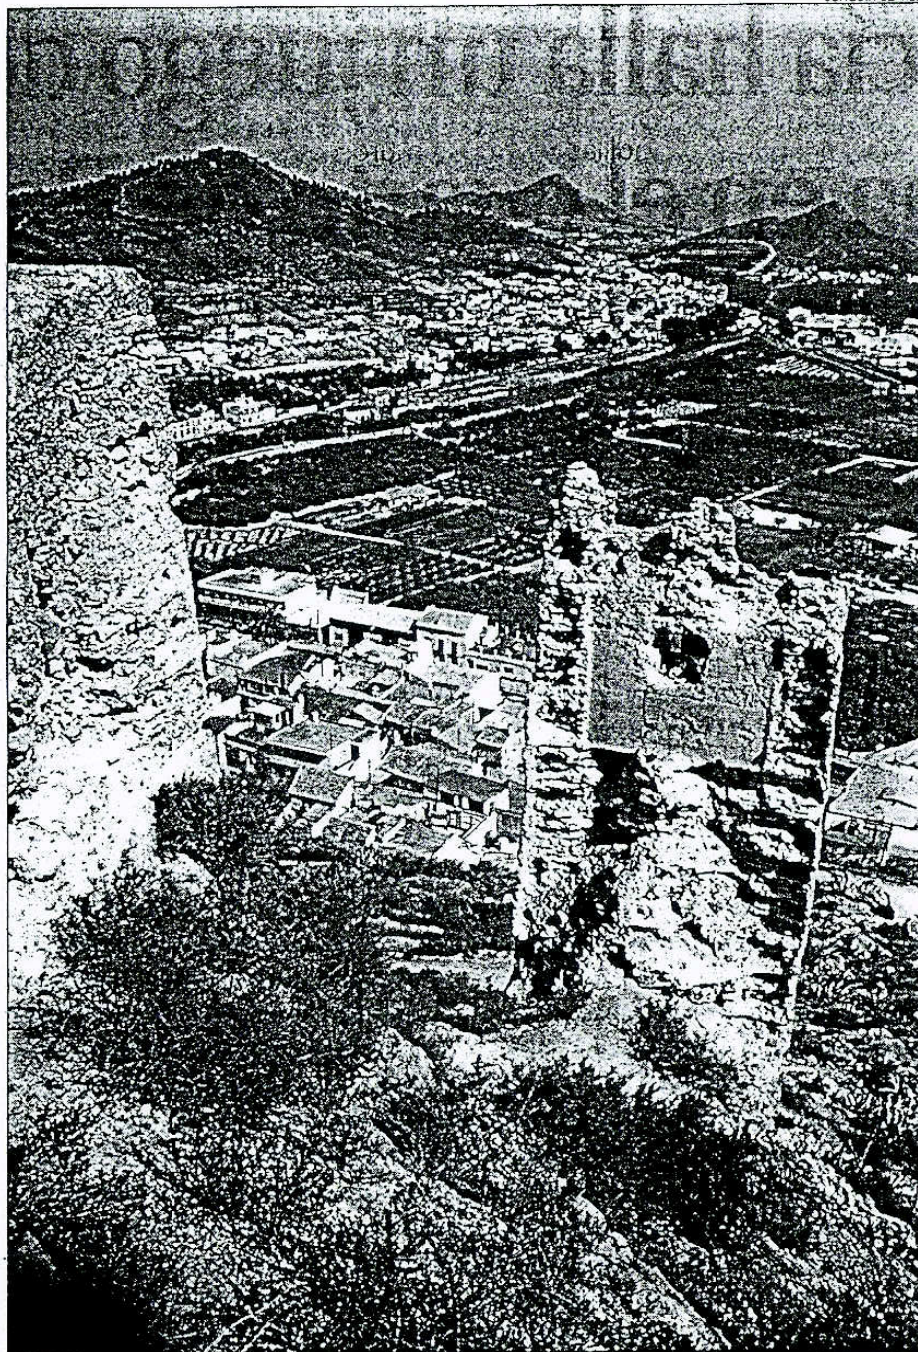
Uno de los muros del Castillo de Monteagudo, sin apuntalar, sufre el riesgo de desprendimiento

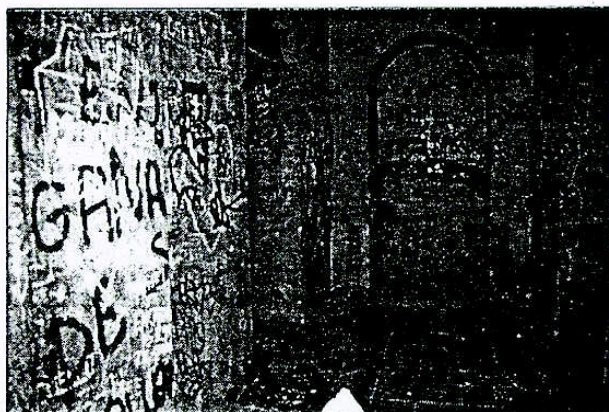
Las pintadas se han adueñado del interior del Castillo
